6 - FUNZIONALITÀ FLUVIALE

6.2 - Risultati dei campionamenti

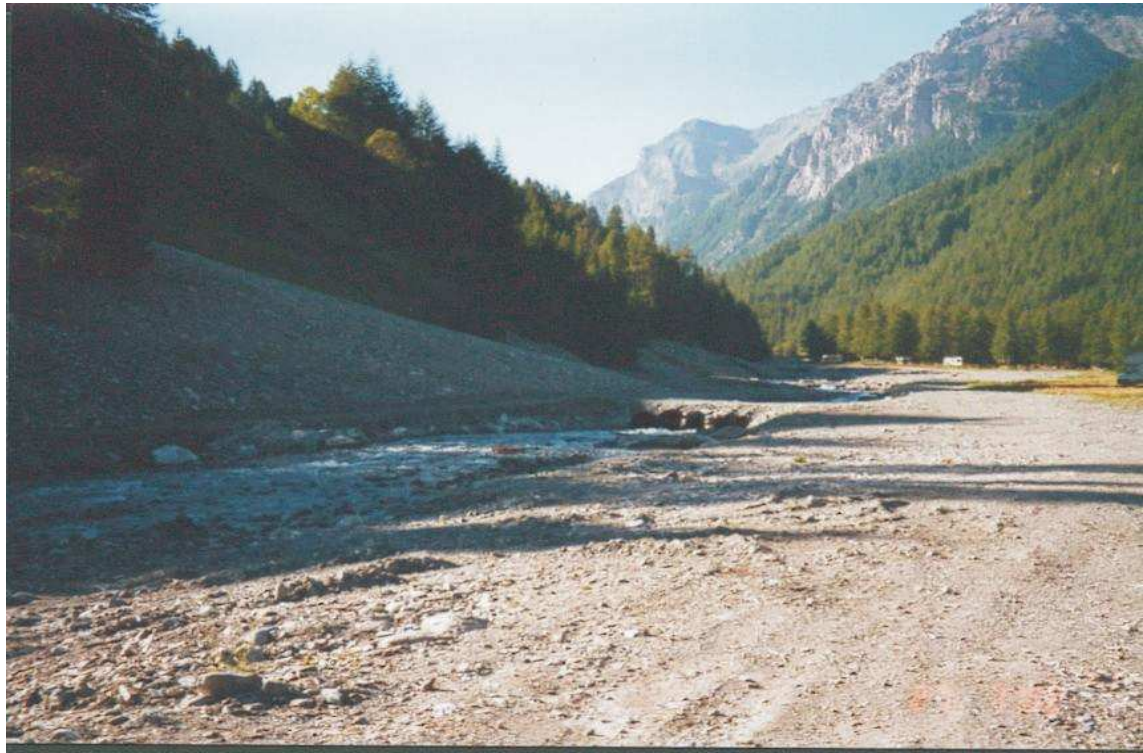
Tab. 6.3 - IFF	
Corso d'acqua: Chisone	Data: 27/07/2002
Comune: Fenestrelle	Altitudine: 1.600 m s.l.m.
Tratto: monte confluenza Chisonetto - F2.1	Stazione: F3
	Ex

Questa alterazione è evidente in modo particolare nelle stazioni F3, F2.1 ed F2.3 (**tabb. 6.3, 6.5 e 6.7**), nelle quali è possibile notare il tentativo di allargamento e di omogeneizzazione del letto del torrente e il rifacimento delle sponde, interventi intenti al contenimento delle acque in caso di prossimi eventi di piena e di esondazione. L'applicazione della scheda IFF attribuisce un giudizio scadente alla prima stazione di rilevamento (F3), in cui i recenti interventi antropici hanno coinvolto entrambe le sponde fluviali e soprattutto risultano essere più devastanti, nel tentativo di proteggere le strutture abitative e di ricezione turistica presenti nella frazione Pattemouche. Gli stessi interventi nelle stazioni F2.1 e F2.3 sono stati effettuati unicamente sulla sponda destra, mantenendo un buon grado di naturalità su quella sinistra e attribuendo un giudizio complessivo relativo alla qualità dell'ambiente fluviale corrispondente a mediocre per la prima delle due stazioni e compreso tra buono e mediocre per la seconda.

1) Stato del territorio circostante	5
2) Vegetazione presente nella fascia perifluviale primaria	
2b) Vegetazione presente nella fascia perifluviale secondaria	5

3) Ampiezza della fascia di vegetazione perifluviale arborea ed arbustiva	1
4) Continuità della fascia di vegetazione perifluviale arborea ed arbustiva	1

5) Condizioni idriche dell'alveo	5
6) Conformazione delle rive	1
7) Strutture di ritenzione degli apporti trofici	5
8) Erosione	1
9) Sezione trasversale	5
10) Fondo del fondo dell'alveo	5

11) Raschi, pozze e meandri	1
12) Componente vegetale in alveo bagnato in acque a flusso turbolento	15
12b) Componente vegetale in alveo bagnato in acque a flusso laminare

13) Detrito	15
14) Comunità macrobentonica	15
PUNTEGGIO TOTALE	80
CLASSE DI QUALITÀ	IV

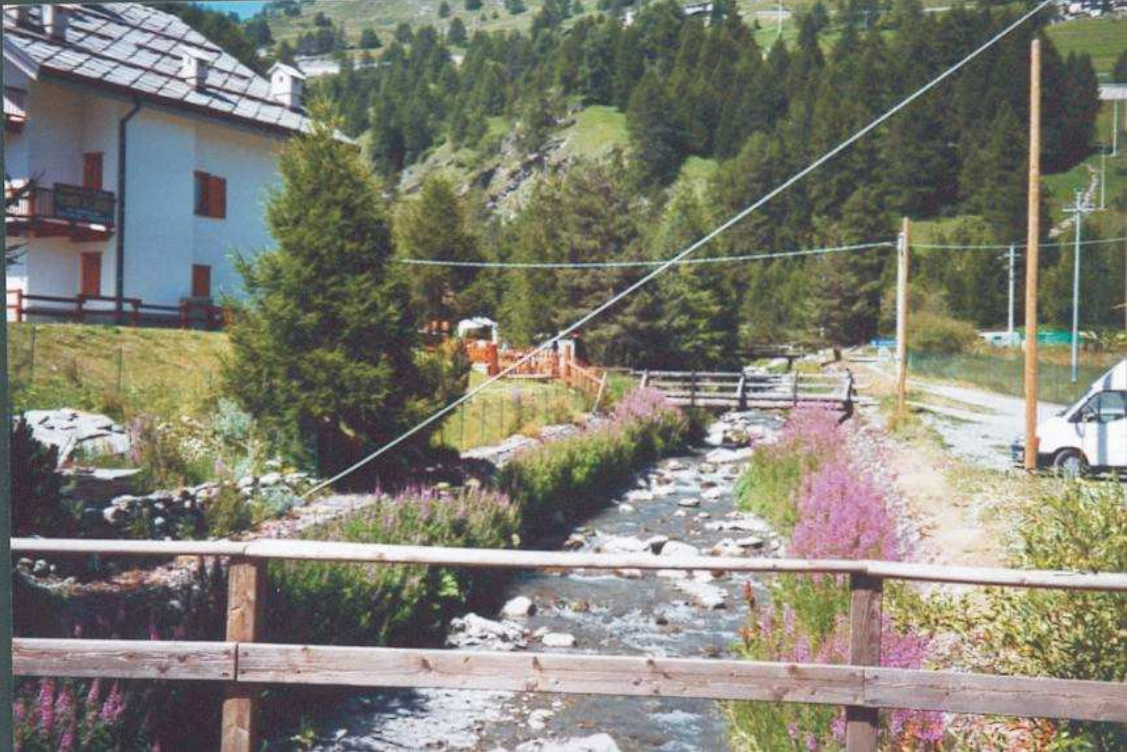
Tab. 6.4 - IFF	
Corso d'acqua: Chisonetto	Data: 27/07/2002
Comune: Fenestrelle	Altitudine: 1.600 m s.l.m.
Tratto: presso confluenza con Chisone	Stazione: F4
	Ex

L'indice IFF è stato applicato anche sul Chisonetto, nei pressi della sua confluenza nel Chisone (**tab. 6.4**); il giudizio di questa stazione di rilevamento (scadente) è condizionato dal fatto che in questo tratto il torrente scorre rigidamente entro argini completamente artificiali, costituiti da briglie e massicciate successivamente piantumate, e presenta una qualità biologica delle acque evidentemente inferiore rispetto a quella riscontrata nel Chisone.

1) Stato del territorio circostante	1
2) Vegetazione presente nella fascia perifluviale primaria	
2b) Vegetazione presente nella fascia perifluviale secondaria	1

3) Ampiezza della fascia di vegetazione perifluviale arborea ed arbustiva	5
4) Continuità della fascia di vegetazione perifluviale arborea ed arbustiva	5

5) Condizioni idriche dell'alveo	1
6) Conformazione delle rive	15
7) Strutture di ritenzione degli apporti trofici	5
8) Erosione	1
9) Sezione trasversale	1

10) Fondo del fondo dell'alveo	1
11) Raschi, pozze e meandri	1
12) Componente vegetale in alveo bagnato in acque a flusso turbolento	15
12b) Componente vegetale in alveo bagnato in acque a flusso laminare

13) Detrito	15
14) Comunità macrobentonica	5
PUNTEGGIO TOTALE	72
CLASSE DI QUALITÀ	IV

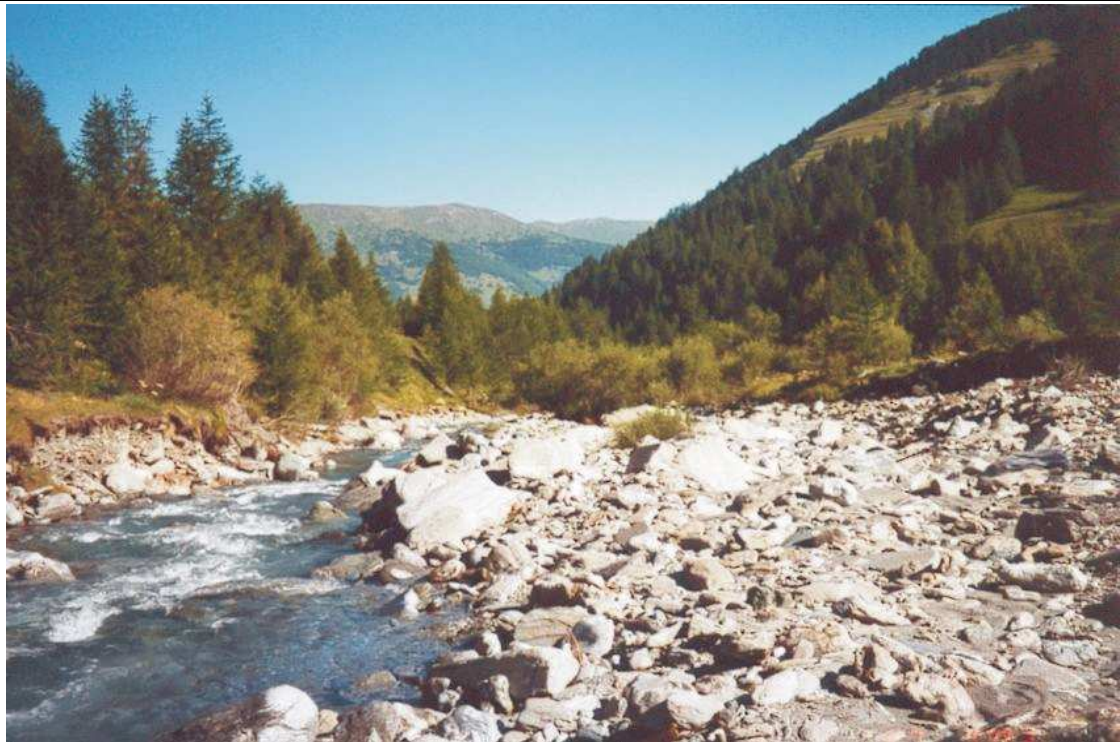
Tab. 6.5 - IFF		
Corso d'acqua: Chisone	Data: 27/07/2002	
Comune: Fenestrelle	Altitudine: 1.760 m s.l.m.	
Tratto: F2.1 – F2.2	Stazione: F2.1	
	Dx	Sx
1) Stato del territorio circostante	20	20

2) Vegetazione presente nella fascia perifluviale primaria	10	30
2b) Vegetazione presente nella fascia perifluviale secondaria		
3) Ampiezza della fascia di vegetazione perifluviale arborea ed arbustiva	5	20

4) Continuità della fascia di vegetazione perifluviale arborea ed arbustiva	5	10
5) Condizioni idriche dell'alveo	15	15
6) Conformazione delle rive	15	25

7) Strutture di ritenzione degli apporti trofici	5	5
8) Erosione	5	5
9) Sezione trasversale	10	10
10) Fondo del fondo dell'alveo	5	5
11) Raschi, pozze e meandri	20	20

12) Componente vegetale in alveo bagnato in acque a flusso turbolento	15	15
12b) Componente vegetale in alveo bagnato in acque a flusso laminare		
13) Detrito	15	15

14) Comunità macrobentonica	15	15
PUNTEGGIO TOTALE	160	210
CLASSE DI QUALITÀ	III	II

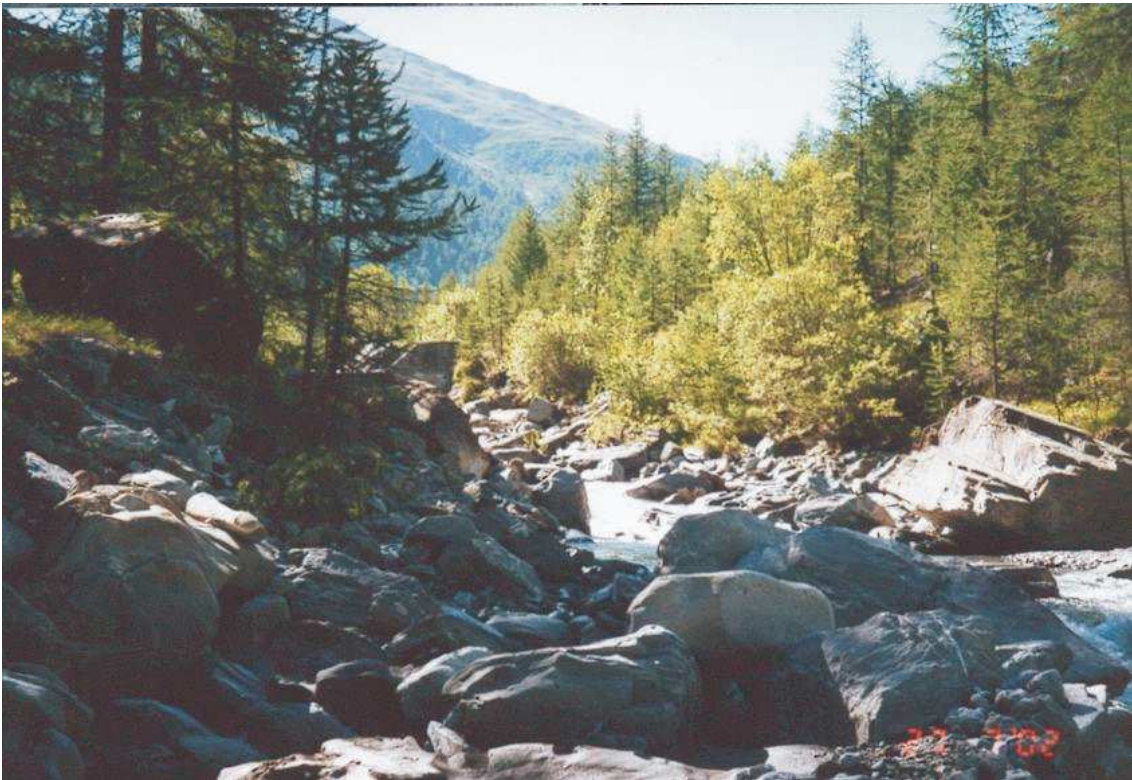
Tab. 6.6 - IFF	
Corso d'acqua: Chisone	Data: 27/07/2002
Comune: Fenestrelle	Altitudine: 1.800 m s.l.m.
Tratto: valle briglia - monte briglia	Stazione: F2.2
	Ex

I tratti che presentano condizioni dell'ambiente fluviale più naturali e meno deturpate da interventi di regimazione delle acque sono compresi nelle stazioni F2.2 e F1 (**tabb. 6.6 e 6.8**): tuttavia i loro giudizi (ottimo/buono) non corrispondono a quelli riferiti alla migliore classe di qualità, perché condizionati dal limitato sviluppo della vegetazione della zona riparia e dallo stato del territorio circostante non ottimale.

1) Stato del territorio circostante	20
2) Vegetazione presente nella fascia perifluviale primaria	30
2b) Vegetazione presente nella fascia perifluviale secondaria

3) Ampiezza della fascia di vegetazione perifluviale arborea ed arbustiva	20
4) Continuità della fascia di vegetazione perifluviale arborea ed arbustiva	10

5) Condizioni idriche dell'alveo	20
6) Conformazione delle rive	25
7) Strutture di ritenzione degli apporti trofici	15
8) Erosione	20
9) Sezione trasversale	15

10) Fondo del fondo dell'alveo	15
11) Raschi, pozze e meandri	20
12) Componente vegetale in alveo bagnato in acque a flusso turbolento	15
12b) Componente vegetale in alveo bagnato in acque a flusso laminare	15

13) Detrito	15
14) Comunità macrobentonica	15
PUNTEGGIO TOTALE	255
CLASSE DI QUALITÀ	I/II

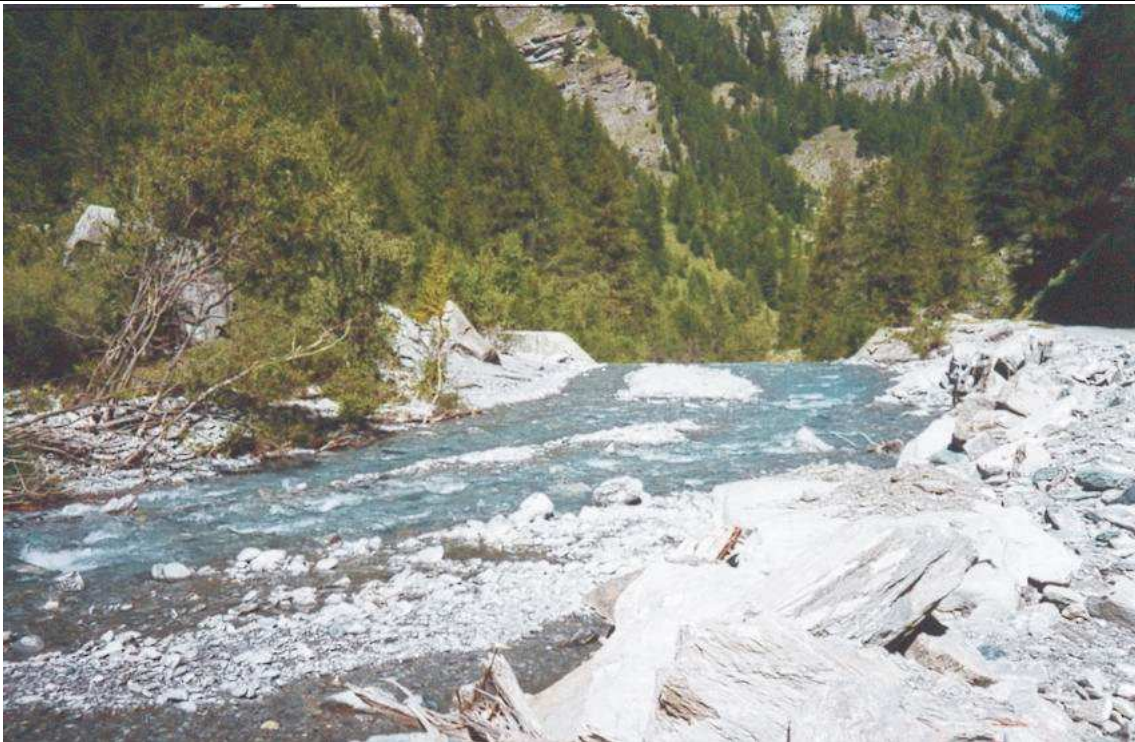
Tab. 6.7 - IFF		
Corso d'acqua: Chisone	Data: 27/07/2002	
Comune: Fenestrelle	Altitudine: 1.820 m s.l.m.	
Tratto: monte briglia - F1	Stazione: F2.3	
	Dx	Sx

1) Stato del territorio circostante	5	20
2) Vegetazione presente nella fascia perifluviale primaria	10	25
2b) Vegetazione presente nella fascia perifluviale secondaria

3) Ampiezza della fascia di vegetazione perifluviale arborea ed arbustiva	20	20
4) Continuità della fascia di vegetazione perifluviale arborea ed arbustiva	5	10

5) Condizioni idriche dell'alveo	20	20
6) Conformazione delle rive	1	15
7) Strutture di ritenzione degli apporti trofici	5	5
8) Erosione	1	15
9) Sezione trasversale	10	10

10) Fondo del fondo dell'alveo	5	5
11) Raschi, pozze e meandri	20	20
12) Componente vegetale in alveo bagnato in acque a flusso turbolento	15	15
12b) Componente vegetale in alveo bagnato in acque a flusso laminare

13) Detrito	15	15
14) Comunità macrobentonica	15	15
PUNTEGGIO TOTALE	147	210
CLASSE DI QUALITÀ	III	II

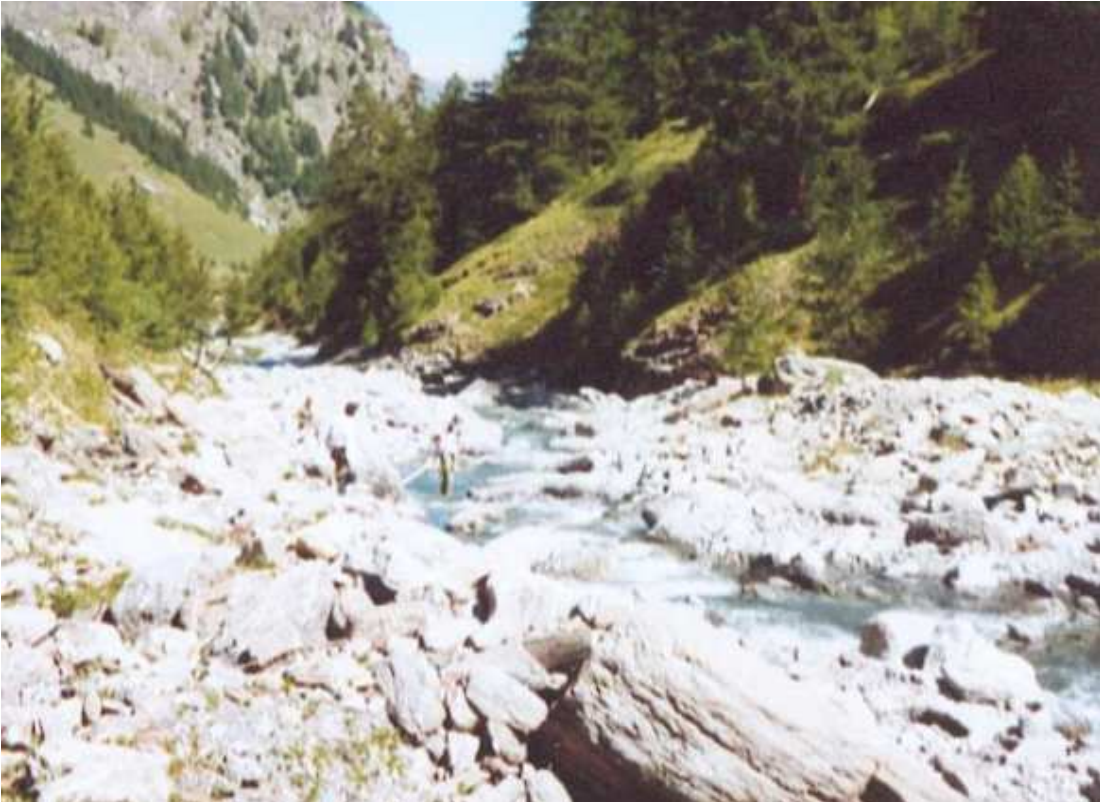
Tab. 6.8 - IFF	
Corso d'acqua: Chisone	Data: 27/07/2002
Comune: Fenestrelle	Altitudine: 2.100 m s.l.m.
Tratto: monte F1	Stazione: F1
	Ex
1) Stato del territorio circostante	20

2) Vegetazione presente nella fascia perifluviale primaria	10
2b) Vegetazione presente nella fascia perifluviale secondaria	
3) Ampiezza della fascia di vegetazione perifluviale arborea ed arbustiva	20

4) Continuità della fascia di vegetazione perifluviale arborea ed arbustiva	10
5) Condizioni idriche dell'alveo	20
6) Conformazione delle rive	25
7) Strutture di ritenzione degli apporti trofici	20

8) Erosione	20
9) Sezione trasversale	15
10) Fondo del fondo dell'alveo	25
11) Raschi, pozze e meandri	25
12) Componente vegetale in alveo bagnato in acque a flusso turbolento	15
12b) Componente vegetale in alveo bagnato in acque a flusso laminare

13) Detrito	15
14) Comunità macrobentonica	15
PUNTEGGIO TOTALE	255
CLASSE DI QUALITÀ	I/II
